Présentation des réaménagements des passes à poissons existantes du barrage des Lorrains et du Pont-Canal du Guétin

Barrage des Lorrains
Rappel du contexte/diagnostic

Barrage du Guétin
Rappel du contexte/Diagnostic

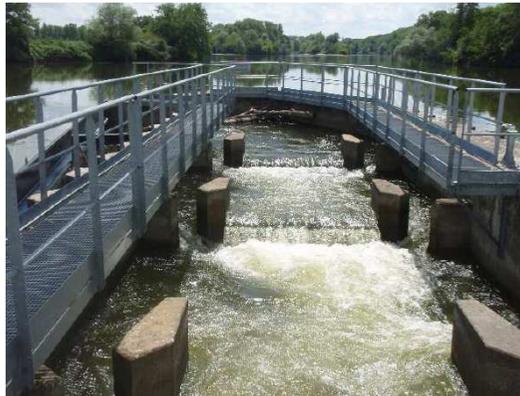
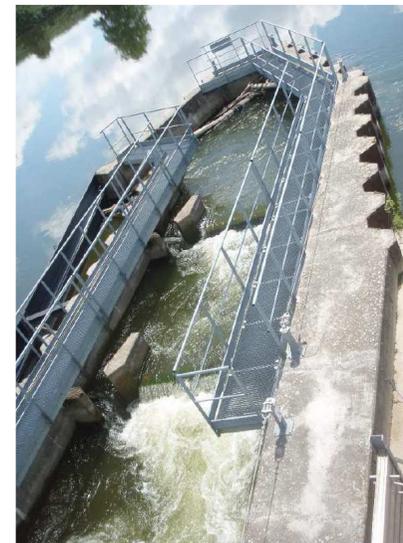
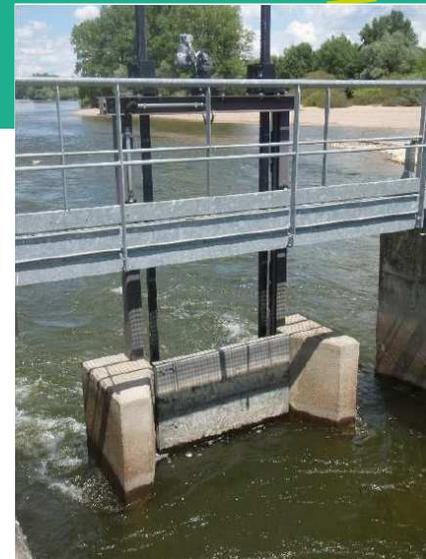
- **Une passe à poissons à bassins successifs :**
 - 9 cloisons à fentes latérales profondes avec un seuil central déversant
 - Bassins de 5 m de longueur sur 5 m de largeur
 - Prise d'eau asymétrique protégée par une drome fixe contre les embâcles
 - Entrée piscicole :
 - 2 échancrures larges associée à une vanne de régulation automatisée (consigne de 30 cm de dénivelé)
 - écoulement par la vanne en sous-verse
 - Vanne : largeur 1,5 m, ouverture maxi 60 cm

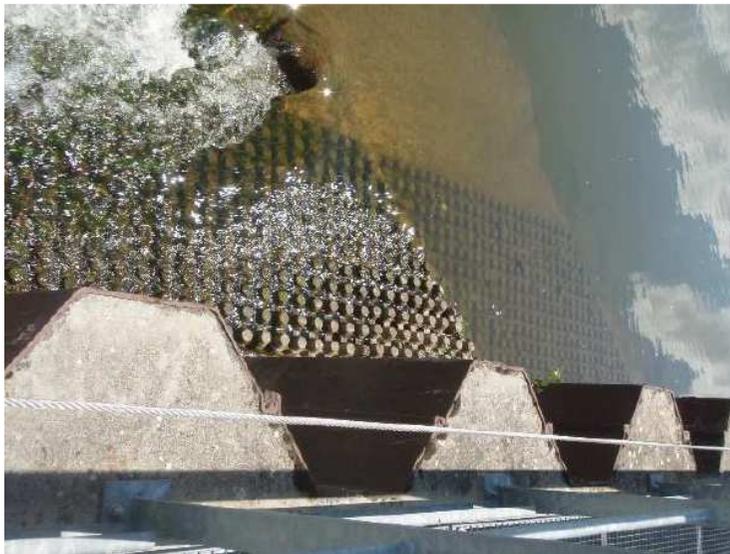
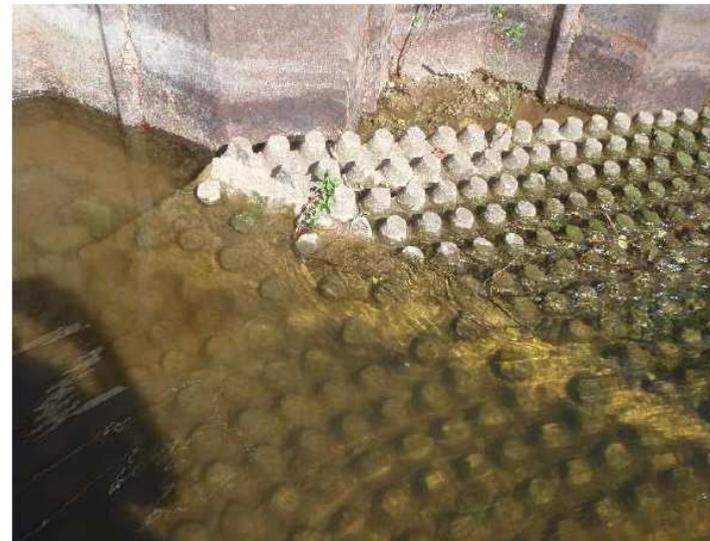
- Une passe à anguilles (en rive gauche du déversoir et en rive droite de la passe à bassins)
 - Rampe de plots Evergreen
 - Largeur de 1 m
 - Dévers latéral de 10%
 - Pente longitudinale : 20 %

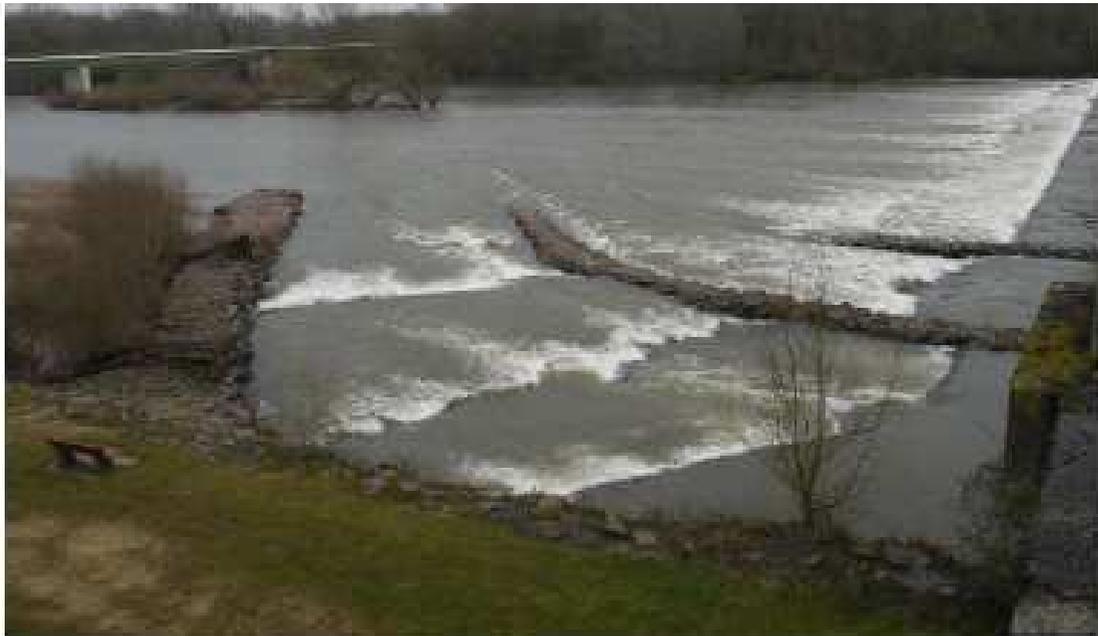
- Passe implantée en berge entre les 2 piles du pont-canal les plus proches de la rive gauche
- 5 prébarrages en enrochements bétonnés
- Forte rugosité des enrochements
- Passe suivante aménagée de digues latérales permettant de concentrer les débits pour une meilleure attractivité de la passe à poissons

Vue des 3 bassins aval

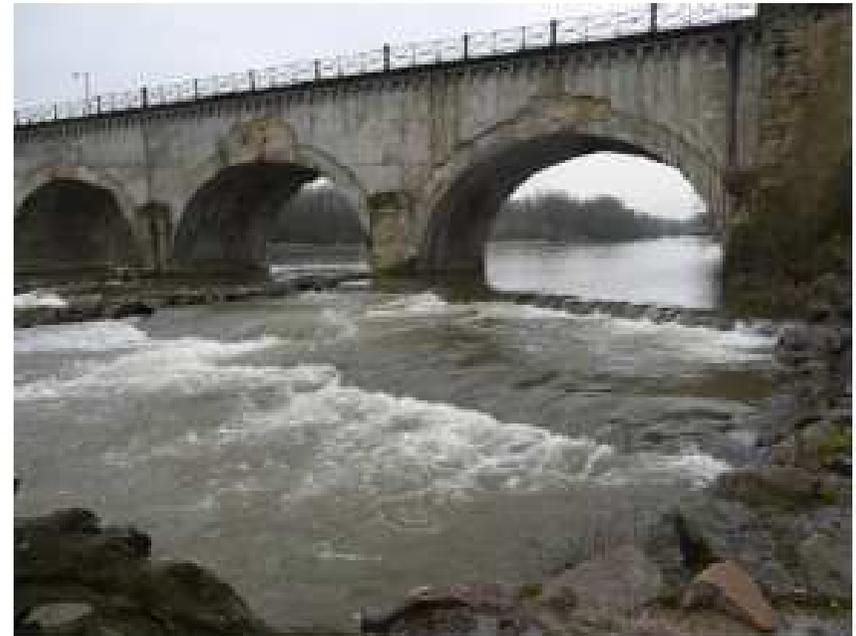
Vue des 2 seuils amont

- **Franchissabilité de la passe**
- chute du 3^{ème} seuil limitante : de l'ordre de 60 cm, elle devrait avoisiner 40 cm (valeur choisie pour le dimensionnement en 2005)
- => défaut de calage en altitude du 4^{ème} seuil + échancrure réalisée dans le seuil plus large qu'attendu
- **Conclusion :**
 - => Passe jugée difficilement franchissable en particulier pour les espèces holobiotiques
 - => Espèces aux excellentes capacités de nage en mesure de franchir l'ouvrage
 - => Nécessité de corriger la chute au niveau du 3^{ème} seuil

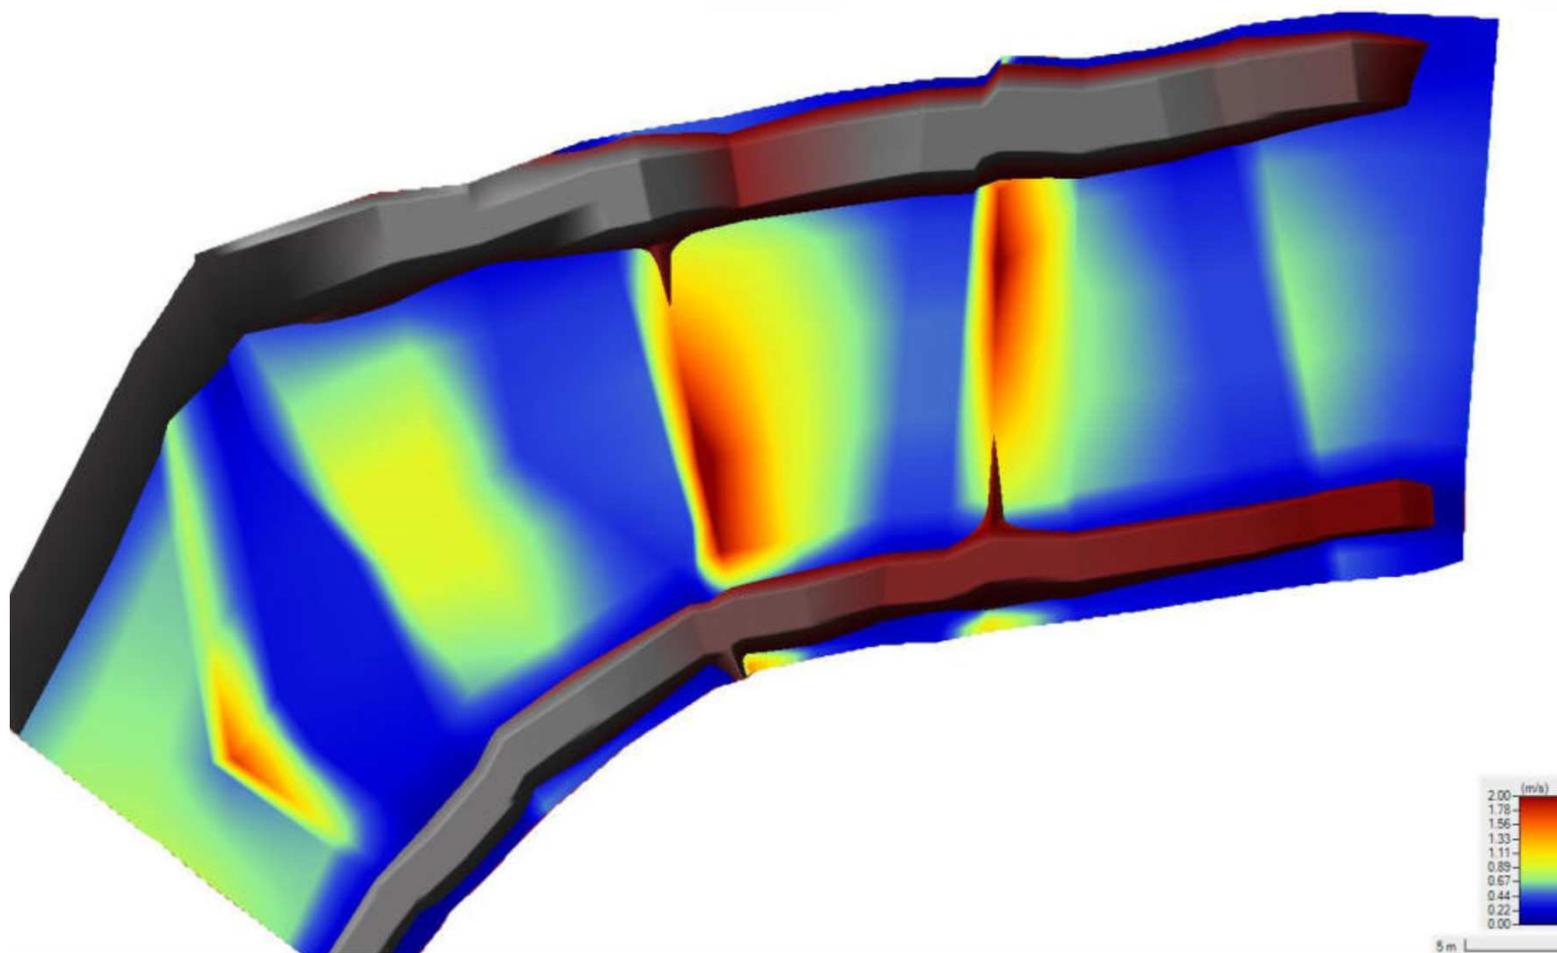
Proposition d'aménagement de la passe à poissons

- Etape 1 : recalibrage B3, B4

Résultat : Modification génère une chute de 44 cm au droit de B3 → NON Satisfaisant

- Etape 2 : Recalibrage B2, B3, B4

Résultat : Chutes \leq 40 cm au droit de B3 → Etat Acceptable
