ÉTUDE DE CAS SUR LE BASSIN VERSANT DE L'ÉYRIEUX

RESTAURATION DE L'ÉYRIEUX AMONT

33 KM DE COURS D'EAU RECONNECTÉS

Mai 2026

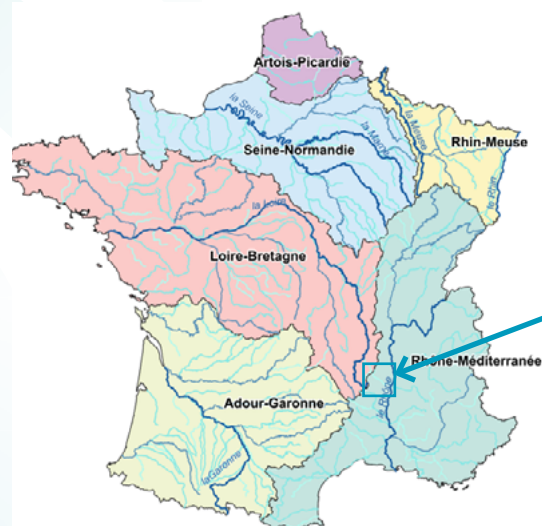
↑ Bassin versant de l'Eyrieux amont, et ouvrages présents

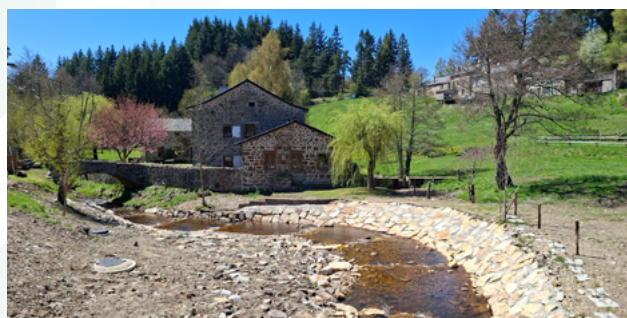
↑ Site du seuil de la colonie, après travaux, avril 2026

L'effacement total du seuil était incompatible avec la présence d'un vieux pont et la traversée de réseaux humides en amont immédiat du seuil, qui ont été déviés pour optimiser la franchissabilité piscicole et sédimentaire après aménagement. Ainsi des seuils de fond en blocs rocheux ont été créés pour fractionner la chute résiduelle.

Pour limiter les menaces sur l'habitation en rive droite par érosion de la berge, un enrochement en blocs libres a été réalisé (contraintes érosives trop fortes pour une technique végétale) et le lit a été fortement élargi à l'intérieur du méandre.

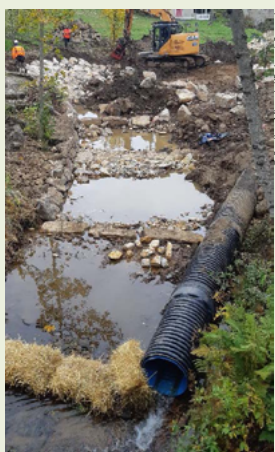
↑ Batardeau, évacuateur et filtre à paille à l'aval de la zone de travaux autour du seuil de la Colonie

Des pêches électriques de sauvegarde ont été réalisées et ont confirmé la présence d'espèces sensibles comme la truite fario. Pendant le chantier, des filtres à paille pour limiter les matières en suspension ont été également posés. Enfin les zones humides présentes autour de la zone de travaux ont été mises en défens.

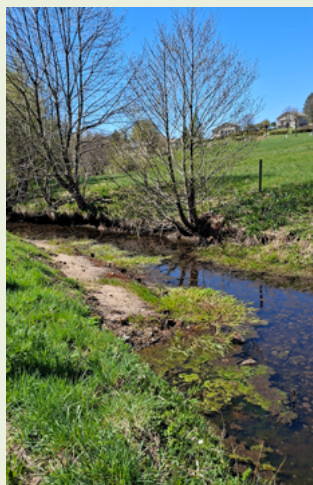
↑ translocation du Rubanier émergé dans l'ancien bief (seuil du moulin du Pont)

Le rubanier émergé, (*Sparganium emersum*), une vivace herbacée semi-aquatique protégée, dont la présence a été révélée lors des études a été déplacé en raison de sa présence sur la zone des travaux. Les pieds ont été mis sur un autre site en attendant la fin des travaux et ont ensuite été réintroduits dans l'ancien bief. La translocation a été assurée par le Conservatoire Botanique du Massif central.

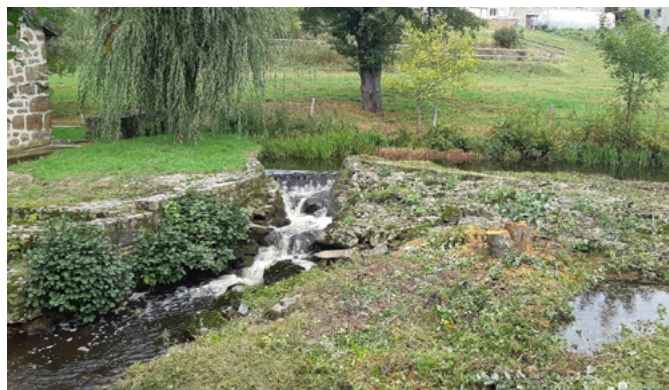
↑ Site de la Colonie avant travaux le 22/09/2025

L'ouvrage servait à alimenter le bief en rive droite jusqu'aux bâtiments de la Colonie.

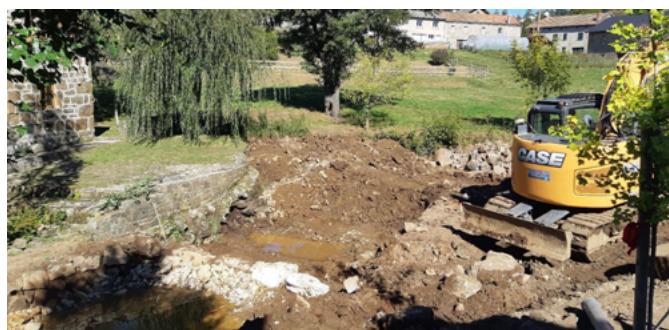
↑ Pendant les travaux, démolition du seuil de la Colonie le 29/09/2025

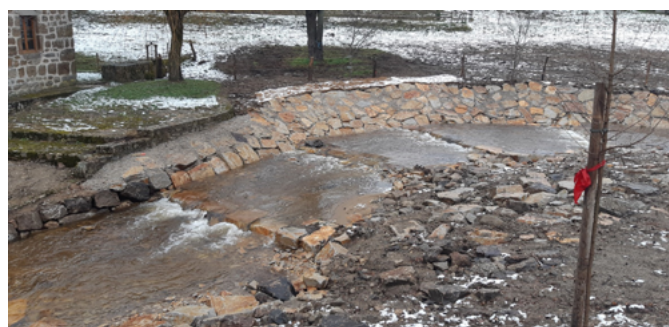
↑ Site de la Colonie après travaux le 04/12/2025

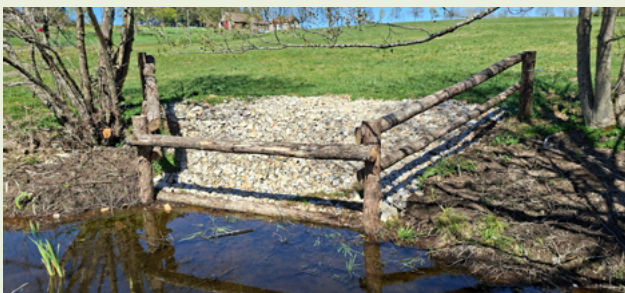
↑ Abreuvoir installé le long de l'ancien bief (seuil du moulin du Pont)

Le génie végétal a constitué une part importante du chantier : géotextiles biodégradables, fascines, ramilles de saules, boutures, plantations d'arbres et 3 500 m² de semis. La ripisylve a été protégée par 600 m de clôtures et deux abreuvoirs ont été installés. Une division parcellaire a été effectuée et un suivi visuel et photographique accompagne l'évolution du site. Des actions de communication, dont un time lapse et des prises de vue par drone, documentent l'ensemble de l'opération.

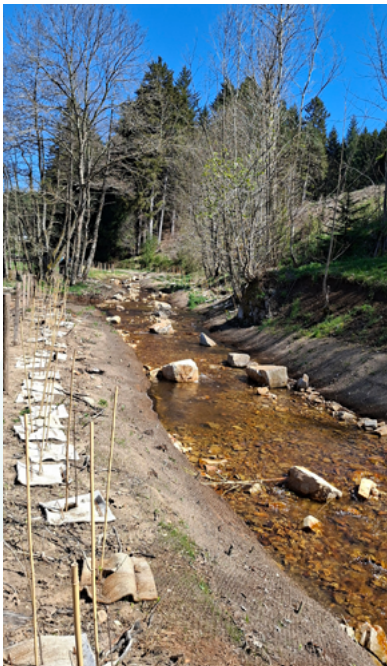
↑ Nouveau lit de l'Eyrieux, après travaux, avril 2026

Les travaux ont débuté par la suppression complète de l'ouvrage de dérivation, qui détournait auparavant le cours d'eau vers l'ancien canal longeant le site. Un nouveau lit naturel a été recréé, en fond de vallon, redonnant au cours d'eau un tracé plus fonctionnel et mieux adapté aux dynamiques hydrauliques locales. Le canal de dérivation historique a été remblayé en partie, puisqu'il n'avait plus d'utilité après la remise en continuité du cours d'eau. Afin de

stabiliser les berges du nouveau lit et d'assurer une reprise écologique rapide, des techniques de génie végétal ont été mises en œuvre : fascines et couche de branches à rejet de saule, plantations d'essences locales (érables, saules), et renforcement végétal des zones sensibles. Ces aménagements favorisent la stabilisation naturelle des berges tout en améliorant la biodiversité du corridor rivulaire.

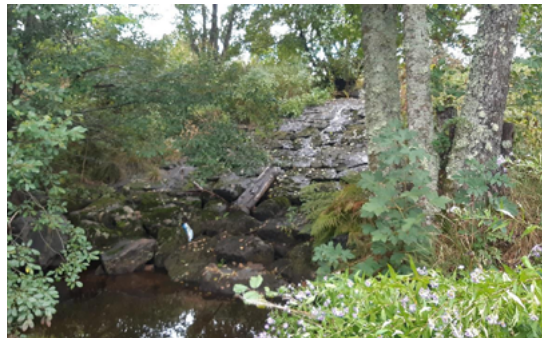
↑ Site du Moulin du Pont avant travaux, le 22/09/2025

Jusqu'aux années 1920-1930, le site accueillait une teinturerie avant d'être reconverti en moulin. L'activité meunière a perduré jusqu'aux années 1960, puis le lieu a été abandonné à tout usage économique. Bien que la chute d'eau ne soit plus exploitée, le bâtiment conserve encore l'ensemble des dispositifs mécaniques d'origine (roue à aube, vannes, courroies) restés en place depuis l'arrêt du moulin.

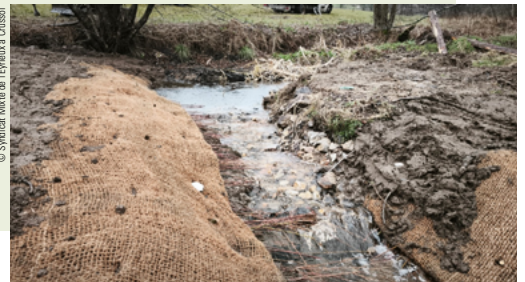
↑ Site du Moulin du Pont après travaux, le 24/11/2025

Le seuil du Moulin du Pont a été entièrement effacé, par une remise de l'Eyrieux dans son tracé original, permettant de restaurer totalement la continuité piscicole et sédimentaire (et le fonctionnement morphodynamique) de ce tronçon de l'Eyrieux. La confluence avec l'Eyrieux des ruisseaux de Montrond et du Petit-Eyrieux, qui se déversaient dans le canal de dérivation, a été reconfigurée, pour garantir un fonctionnement hydraulique cohérent. La très forte pente de ces ruisseaux (7 à 10%) a conduit à la réalisation de seuils de fond en blocs rocheux, se rapprochant de la morphologie naturelle des ruisseaux très pentus de tête de bassin versant. La partie aval de l'ancien canal de dérivation est empruntée maintenant par le Petit Eyrieux, pour confluer
